OSTATNIE ODKRYCIA MALOWIDEŁ NA PIĘTRZE PAŁACU WILANOWSKIEGO. BADANIA I KONSERWACJA POMIESZCZENIA NAD KAPLICĄ

THE RECENT DISCOVERIES OF PAINTINGS ON THE UPPER FLOOR OF THE WILANÓW PALACE. THE RESEARCH ON AND CONSERVATION OF THE ROOM ABOVE THE CHAPEL

Katarzyna Onisk
Muzeum Pałacu Króla Jana III
w Wilanowie

Studia Wilanowskie t. XXVII, 2020
s. 135–142
Rocznik, ISSN: 0137-7329

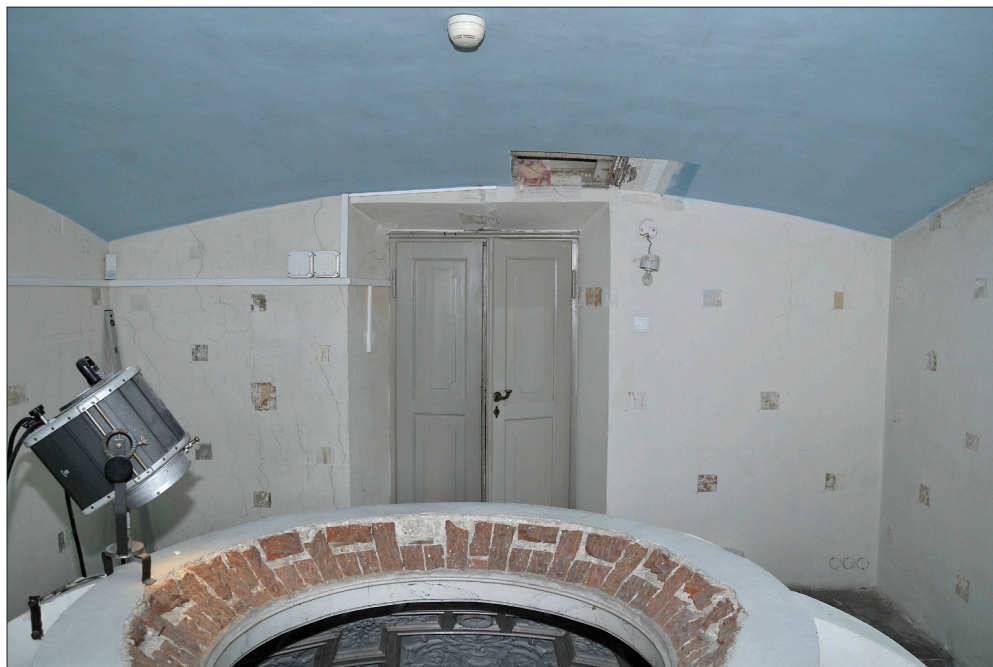
il. 3

Pomieszczenie nad Kaplicą w trakcie badań konserwatorskich

Kiedy zdecydowano o wykonaniu badań stratygraficznych we wnętrzu, jego ściany były jednobarwne, bez dekoracji. Pierwsze rozpoznanie polegało na wykonaniu odkrywek schodkowych oraz sond okienkowych w obrębie ścian, w glicach okiennych i drzwiowych oraz na sklepieniu i na posadzce. W sumie było to 79 odkrywek. Przeprowadzono również badania laboratoryjne próbek pobranych z obiektów, co miało służyć

określeniu rodzajów spoiw, pigmentów, rodzaju drewna, wykonano szlify petrograficzne wypraw tynkarskich, a także badania na obecność mikroorganizmów. W dokumentacji konserwatorskiej przedstawiono analizę historyczną, a odkrywane warstwy zostały przyporządkowane konkretnym okresom chronologicznym w kontekście przemian pałacu. Była to pierwsza część prac we wnętrzu³. Poszukiwanie, odkrywanie i konserwacja dekoracji malarskich w pomieszczeniu nad Kaplicą trwały trzy lata⁴. Etapowanie prac i ich rozłożenie w czasie dało możliwość doprecyzowywania programu konserwatorskiego. Powstawał on sukcesywnie, w miarę poznawania zabytku. Każdy etap opisano w osobnej dokumentacji⁵ (il. 3).

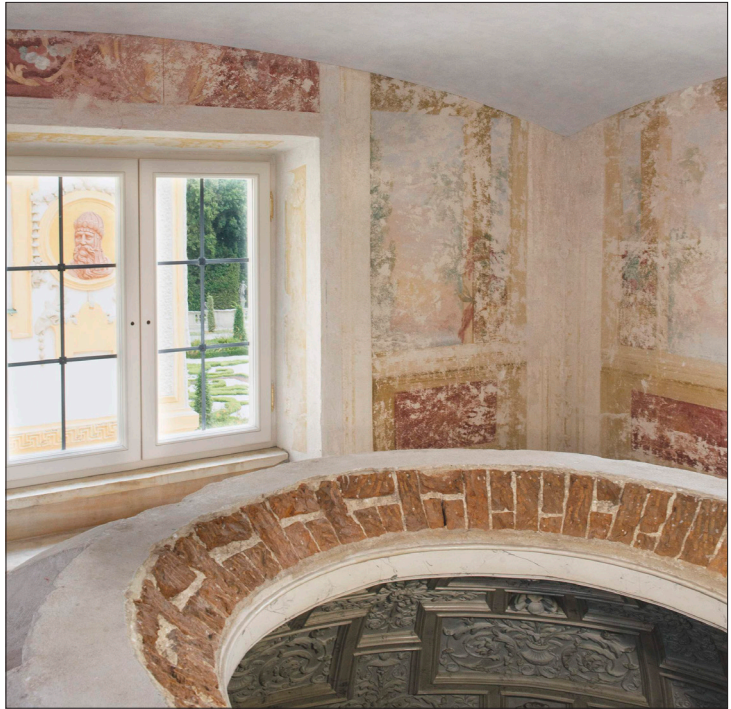
il. 4

Pomieszczenie nad Kaplicą po odsłonięciu malowideł

Badania potwierdziły, że pierwotnie, czyli w XVII wieku, ściany pomieszczenia nad Kaplicą były wykończone pobiałą wapienną. Jednak najważniejszym odkryciem prac okazało się odnalezienie iluzjonistycznych malowideł z XVIII stulecia. Dekoracje ścienne zachowały się w formie reliktywów, są znacznie przetarte. Wyraźnie widoczna jest jednak ich pierwotna koncepcja. Początkowo pokój był zdobiony podobnie jak Gabinet z Papugą, który znajduje się po przeciwnej, północnej stronie osi pałacu⁶. Iluzjonistyczna architektura otwiera widok na pejzaże z kompozycjami kwiatowymi. Technologicznie i stylistycznie są one bardzo podobne do innych dekoracji na piętrze pałacu: w Gabinetcie z Papugą, Gabinetcie o Trzech Oknach i Gabinetcie Locciego (il. 4).

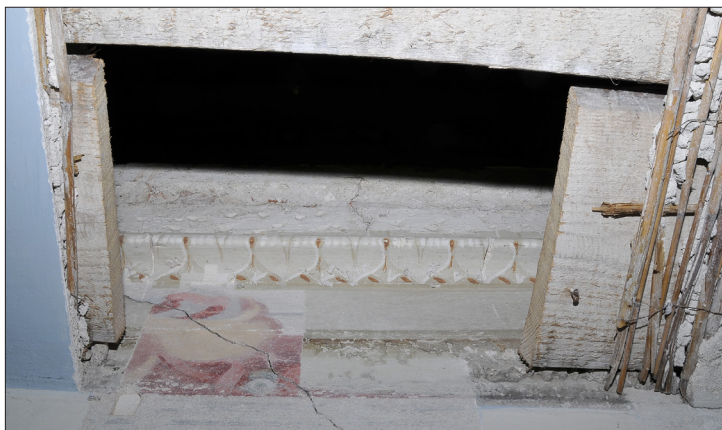
il. 5

Odkrywka w sklepieniu pomieszczenia nad Kaplicą, widoczne dwa rodzaje malowideł ściennych

Polichromie zachowały się na ścianach pokoju oraz na podsufitce zamontowanej do oryginalnego, siedemnastowiecznego stropu pokoju. Ta górna część jest ukryta i trudno dostępna. Znajduje się powyżej sfery sklepienia Kaplicy⁷. Obecność malowidła w tym miejscu została stwierdzona po wykonaniu odkrywki, dodatkowo bowiem pokrywa ją późniejsze dzieło w technice *en grisaille*. Barwna iluzja nie jest więc jedyną polichromią odnanioną w pomieszczeniu nad Kaplicą. W przeszłości barokowa dekoracja ścienna została całkowicie zamalowana kompozycją

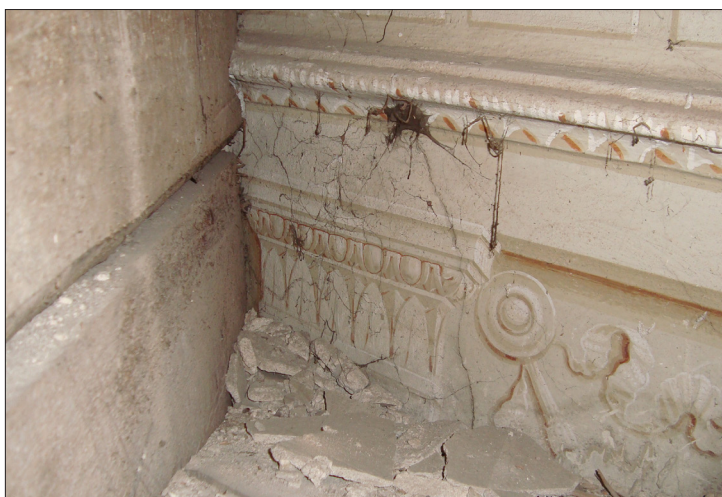
il. 6

Fragment malowidła w technice *en grisaille* zachowanego ponad żagłowym stropem w pomieszczeniu nad Kaplicą

w odcieniach szarzielonych i ugrowych (*en grisaille*). Najwięcej fragmentów tego malowidła zachowało się na ścianach w trudno dostępnym miejscu powyżej dziewiętnastowiecznego sklepienia, gdzie przedstawione zostały: filary z kapitelami zdobionymi kimationem jońskim, gzymsowanie, zwieszające się girlandy roślinne oraz karbowane wstążki z rozetkami i meander⁸ (il. 5). Stan wypraw tynkarskich na sklepieniu w tej przestrzeni jest bardzo zły. Większość dekoracji dawnego sufitu wnętrza leży w formie luźnych fragmentów między sklepieniami (il. 6).
