OSTATNIE ODKRYCIA MALOWIDEŁ NA PIĘTRZE PAŁACU WILANOWSKIEGO. BADANIA WNĘTRZ PRZY KLATKACH SCHODOWYCH WIODĄCYCH DO SALI UCZT JANA III

THE RECENT DISCOVERIES OF PAINTINGS ON THE UPPER FLOOR OF THE WILANÓW PALACE. THE RESEARCH ON THE INTERIORS BY THE STAIRCASES LEADING TO KING JOHN'S BANQUETING HALL

Katarzyna Onisk
Muzeum Pałacu Króla Jana III
w Wilanowie

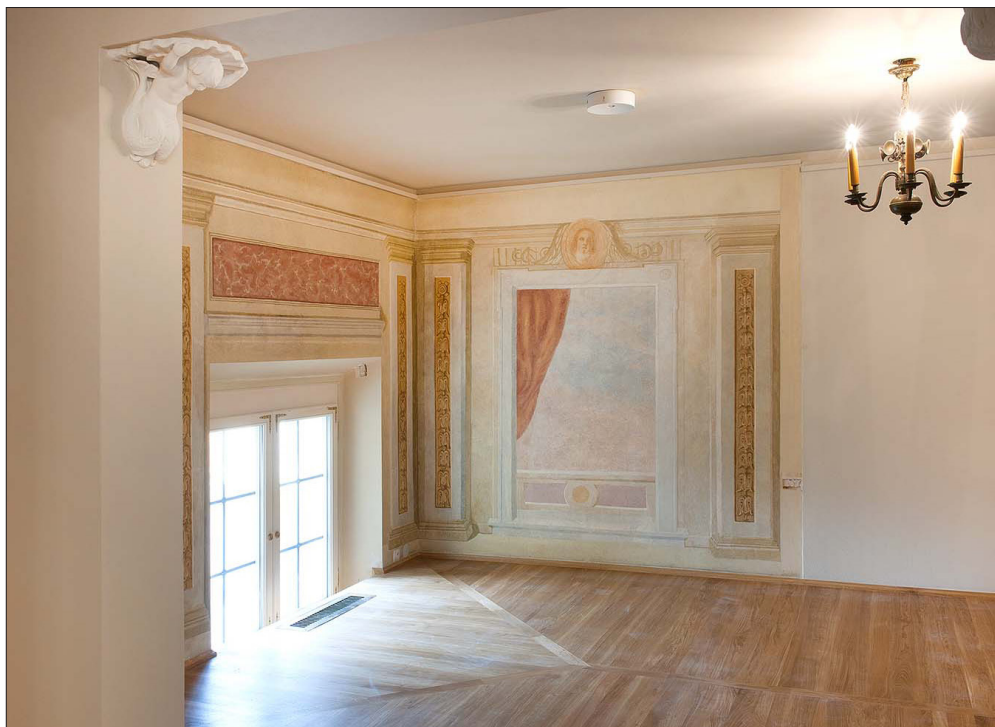
il. 2

Malowidła ścienne w narożniku północno-zachodnim wnętrza nad Antykamerą Króla odsłonięte w połowie XX w.

Od lat sześćdziesiątych XX wieku we wnętrzu przy południowej klatce schodowej eksponowane są pochodzące z lat dwudziestych XVIII stulecia dwa fragmenty malowideł na tynku (na ścianie zachodniej i północnej). Dekoracje zostały odnalezione, zakonserwowane i zaaranżowane po II wojnie światowej (il. 2). Pozostałe ściany przed podjęciem badań były pomalowane gładko, bez faset i gzymsów. W obu

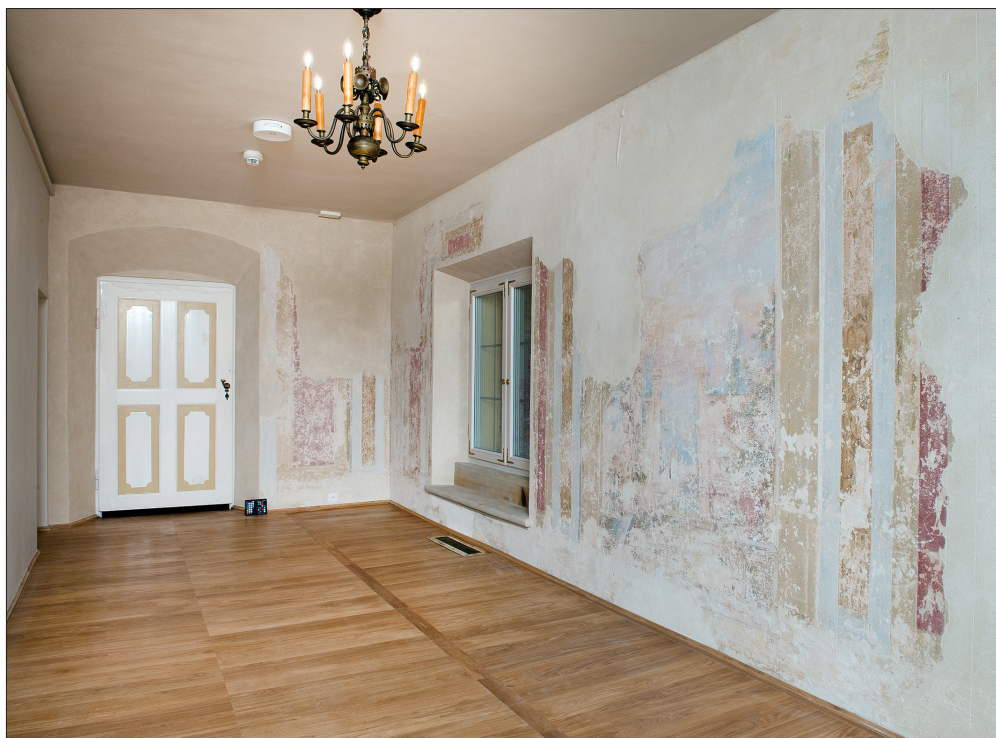
il. 3

Malowidła odsłonięte w 2019 r. we wnętrzu przy południowej klatce schodowej do Sali Uczty są zlokalizowane w korytarzu przy Pokoju Cichym

polskiego dziedzictwa kulturowego – Muzeum Pałacu Króla Jana III w Wilanowie”, w zadaniu „Modernizacja i przebudowa sal wystawowych galerii ogrodowych na piętrze pałacu wilanowskiego”³ (il. 3). Nad Antykamerą Króla odnaleziono warstwy z różnych okresów, co wskazywało na wielokrotne przekształcanie wnętrz wybudowanych w XVII wieku. Niemal jak we wszystkich pomieszczeniach piętra pałacu najstarszym wykończeniem ścian była nałożona z fakturą po pędzlu pobiała wapienna (il. 4).

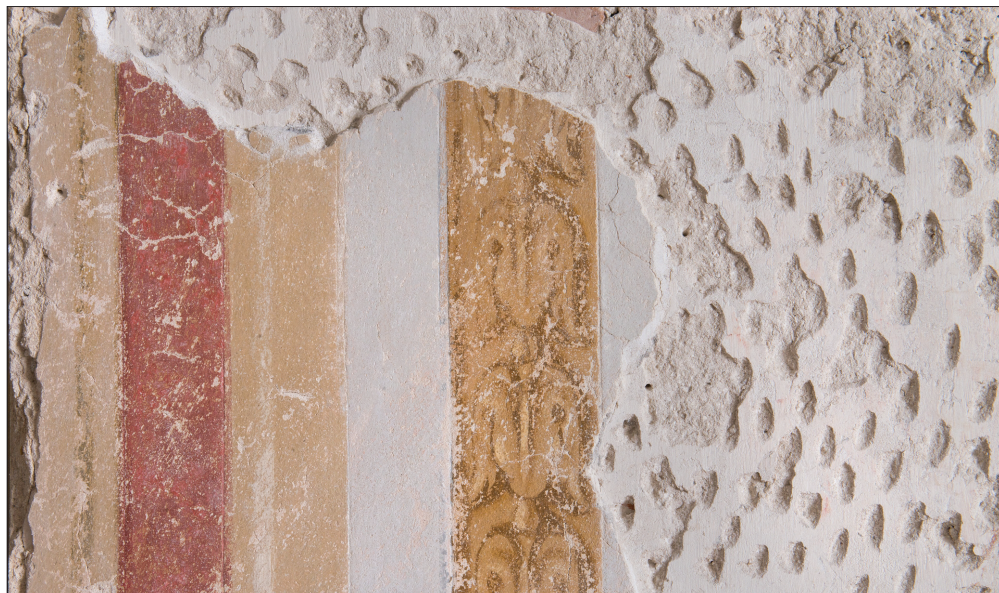
il. 4

Fragment dekoracji malarskiej oczyszczonej w trakcie prac w 2019 r. Na fotografii widoczna jest spodnia warstwa siedemnastowiecznej pobiałej wapiennej. Nasięki w wyprawie wykonano po to, by przygotować podłoże pod nowe malowidło

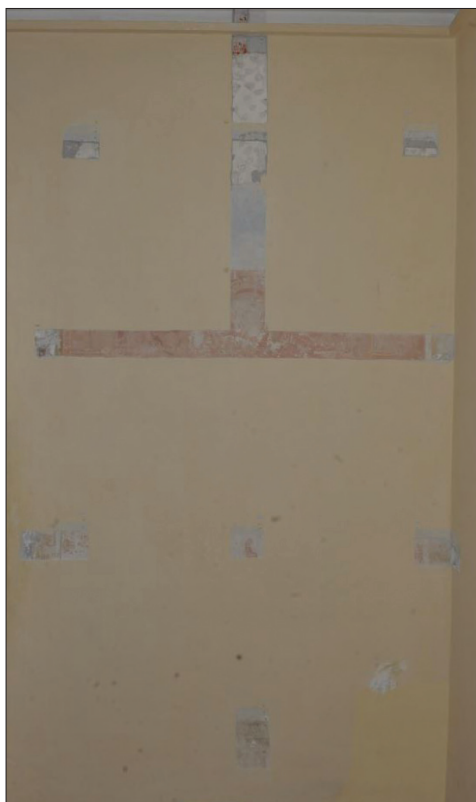
il. 5

Fragment ściany zachodniej we wnętrzu przy południowej klatce schodowej. Fotografia w trakcie badań w roku 2016

Malowidła imitujące architekturę uzupełnianą pejzażami pierwotnie były prawdopodobnie częścią wystroju, który wypełniał wszystkie ściany i sufit pomieszczenia. Autorem malowideł był ten sam twórca lub zespół, który wykonał malowidła na klatkach schodowych do Sali Uczta Jana III oraz w Przedpokoju, czyli najpewniej Giuseppe Rossi. Od strony techniki i technologii w odkrytych malowidłach możemy odnaleźć wiele analogii do wilanowskich kompozycji przypisywanych temu twórcy. Są to przede wszystkim: wyraźny rysunek ryty w tynku i służący wyznaczeniu kompozycji, charakterystyczna barwiona różowo-ugrowa pobiała wapienna stanowiąca rodzaj barokowej „imprymityry” nadającej tonację całości. Typowa jest również trudność w obserwacji granic dniówek fresku⁴ (il. 5–7).

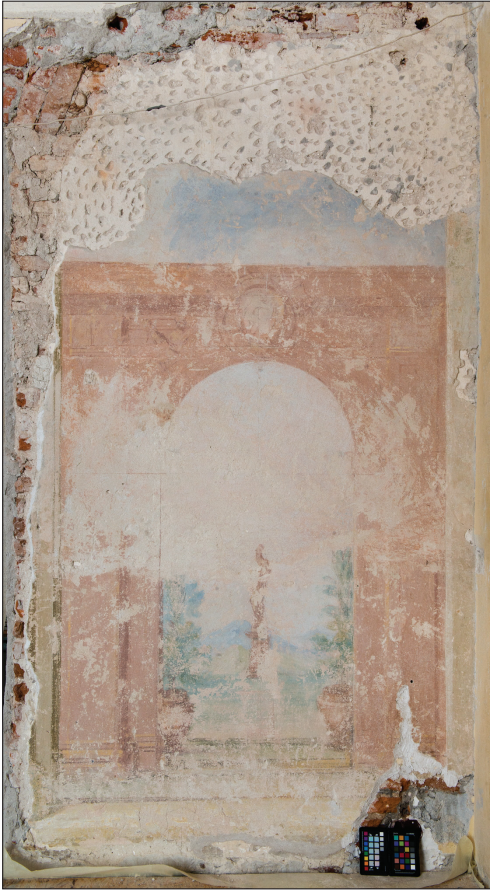
il. 6

Fragment ściany zachodniej we wnętrzu przy południowej klatce schodowej. Fotografia wykonana w czasie prac konserwatorskich w 2019 r.

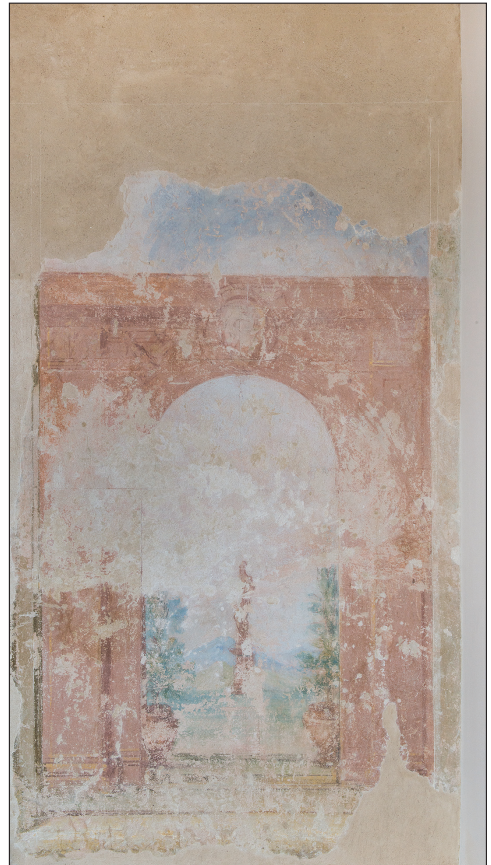
il. 7

Fragment ściany zachodniej we wnętrzu przy południowej klatce schodowej. Fotografia wykonana po zakończeniu prac w 2019 r.

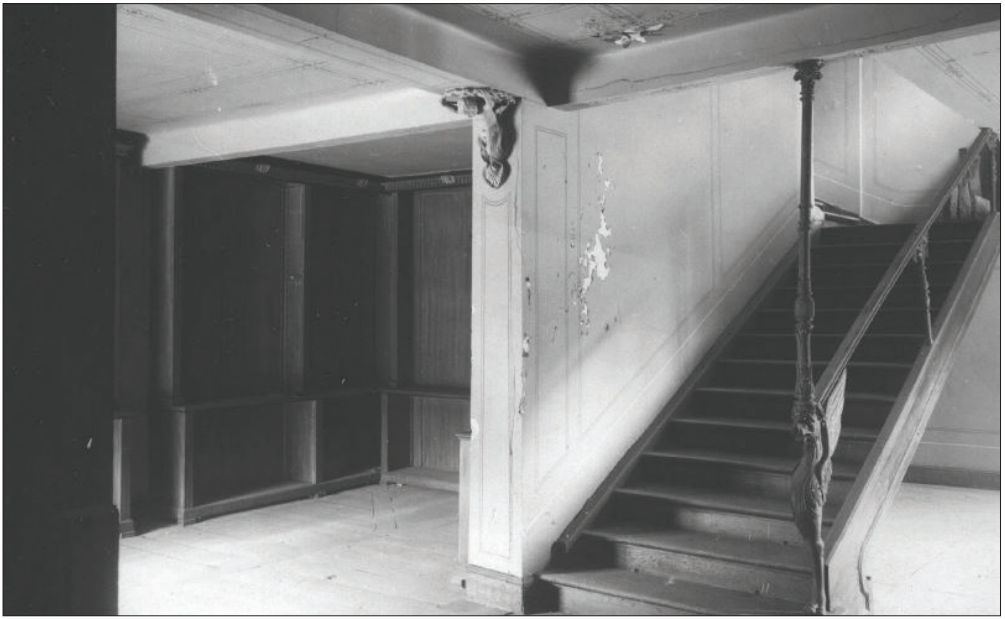
il. 9

Wnętrze przy południowej klatce schodowej do Sali Uczeń pochodzące z dokumentacji PKZ z 1955 r. ukazuje pomieszczenie zagospodarowane na potrzeby biblioteczne

przed schodami klatki schodowej. Już wtedy sufit był obniżony. Klatki schodowe zostały „otworzone” w XIX wieku przez likwidację ścianek w dolnych biegach. Zmieniony został również pierwotny kąt nachylenia schodów¹², co potwierdzają odsłonięte moduły kompozycyjne zachowanej dekoracji z XVIII wieku. Przy południowej klatce schodowej ustawiono balustradę z ozdobnym słupkiem drewnianym, rzeźbionym w formie kolumny z motywem gryfa¹³ (il. 9–10).

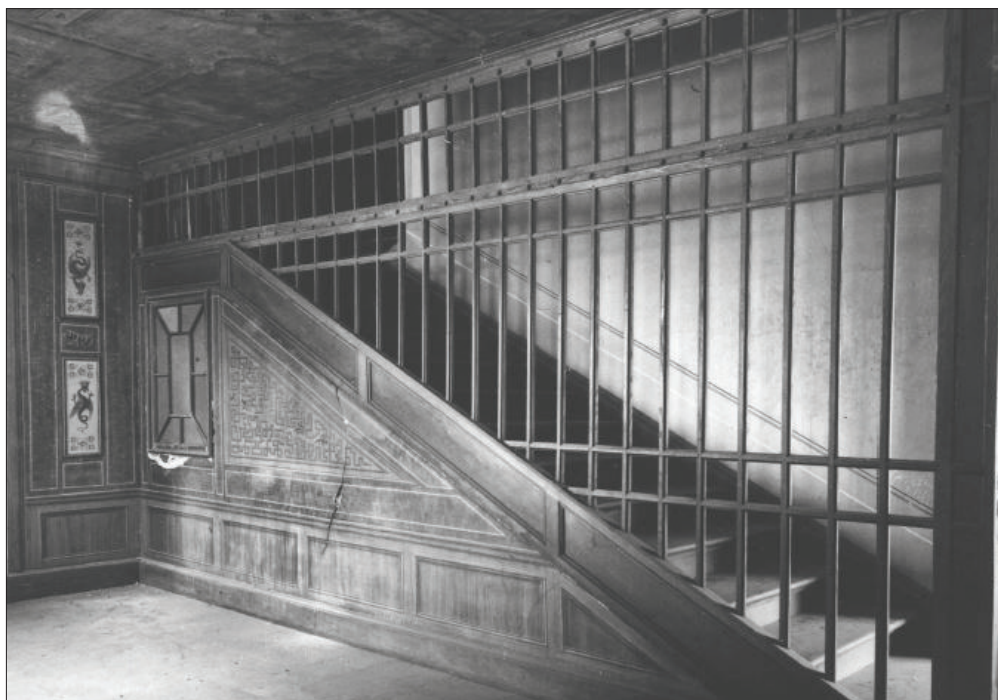
il. 10

Wnętrze przy północnej klatce schodowej w XIX w. było w odcinku korytarza tzw. sionką chińską

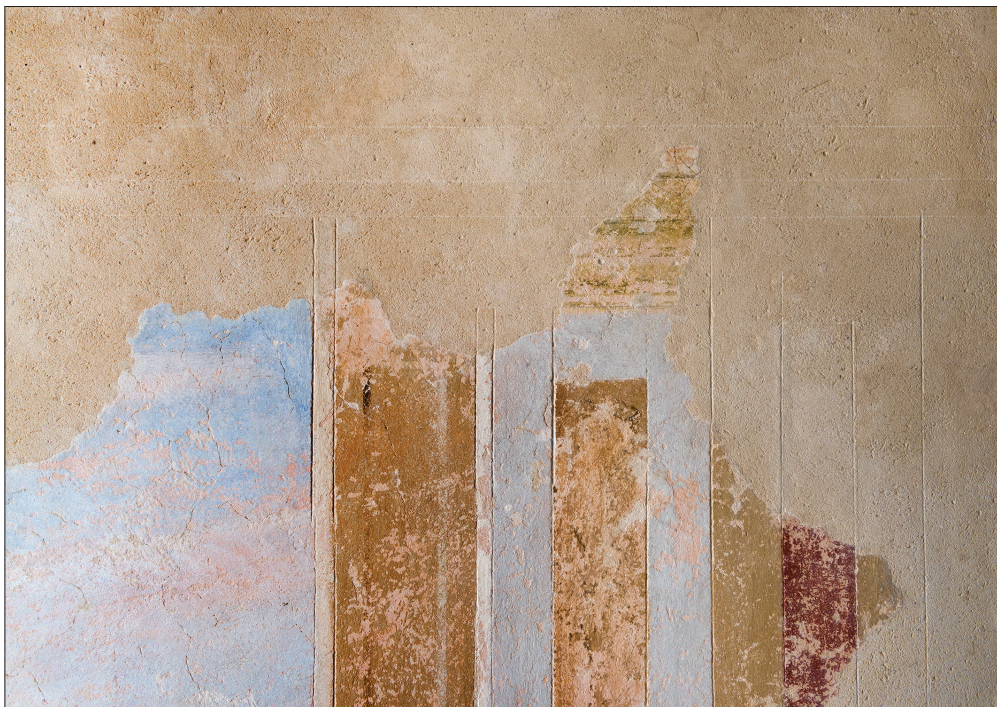
il. 11

Fragment malowidła po pracach w 2019 r. W uzupełnionych fragmentach tynków wykonano rytowania wyznaczające kompozycję architektoniczną

Zrealizowany w 2019 roku program konserwatorski zakładał odsłonięcie malowideł, co traktowano jako jeden z planowych etapów prac. Dopiero po usunięciu wtórnych nawarstwień można było ocenić stopień zachowania dekoracji i planować jej aranżację. W trakcie prac zdecydowano, by uzupełnić niezachowane fragmenty tynków. Konserwatorzy założyli wyprawy do wysokości oryginalnego malowidła, które zostało oddzielone od nowych warstw poprzez założenie opasek na brzegach oryginału. W obrębie zachowanych kompozycji zakitowano małe ubytki podłoża. Na latach tynkarskich wykonano w tynku rytowania przedłużające zachowaną kompozycję architektoniczną. Linie te zostały zrekonstruowane zgodnie z techniką oryginału (il. 11).
