## PRZENIESIENIE DWÓCH MALOWIDEŁ ŚCIENNYCH „ODYSEUSZ U CIRCE” ORAZ „ŁÓDŹ ULISSESA I SYRENY” Z ELEWACJI OGRODOWEJ GALERII PÓŁNOCNEJ PAŁACU W WILANOWIE

## REMOVAL OF TWO MURALS: “ULYSSES VISITING CIRCE” AND “BOAT OF ULYSSES AND SIREN”, FROM NORTHERN ELEVATION OF THE WILANÓW PALACE.

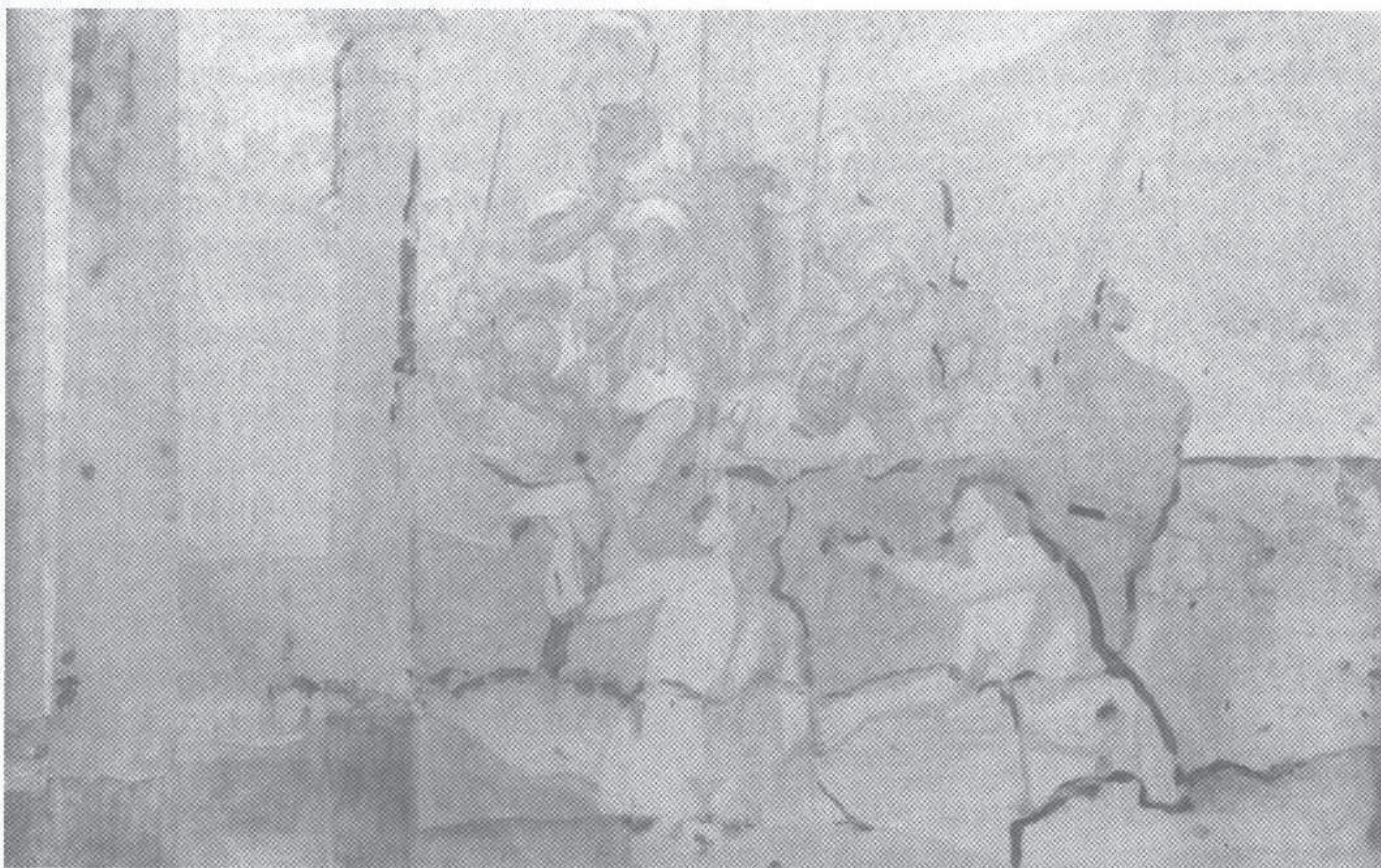
1. „Łódź Ulissesa i Syreny” – stan przed konserwacją.

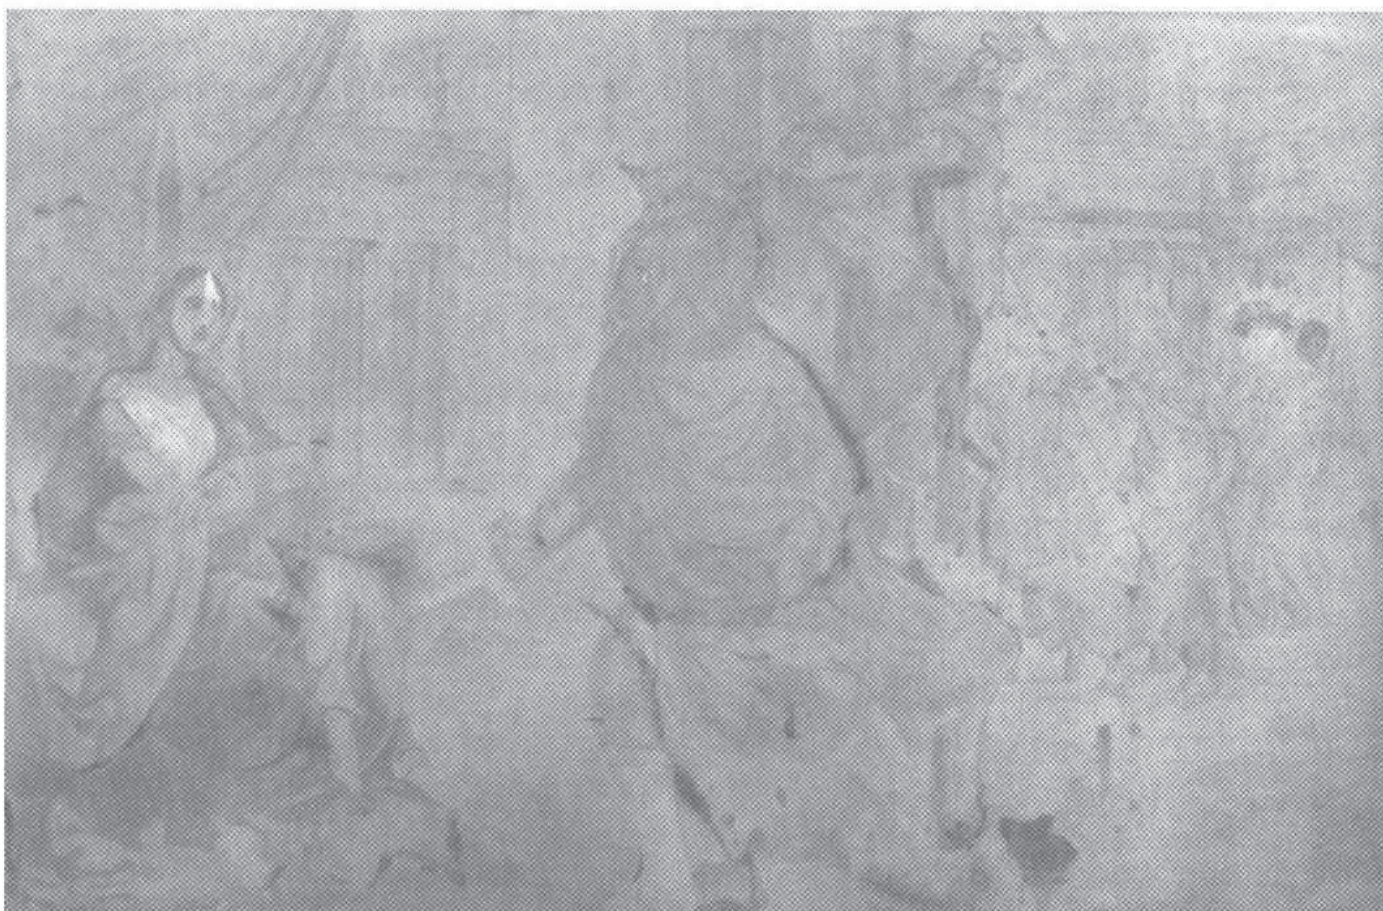
2. „Odyseusz u Circe” – stan przed konserwacją.

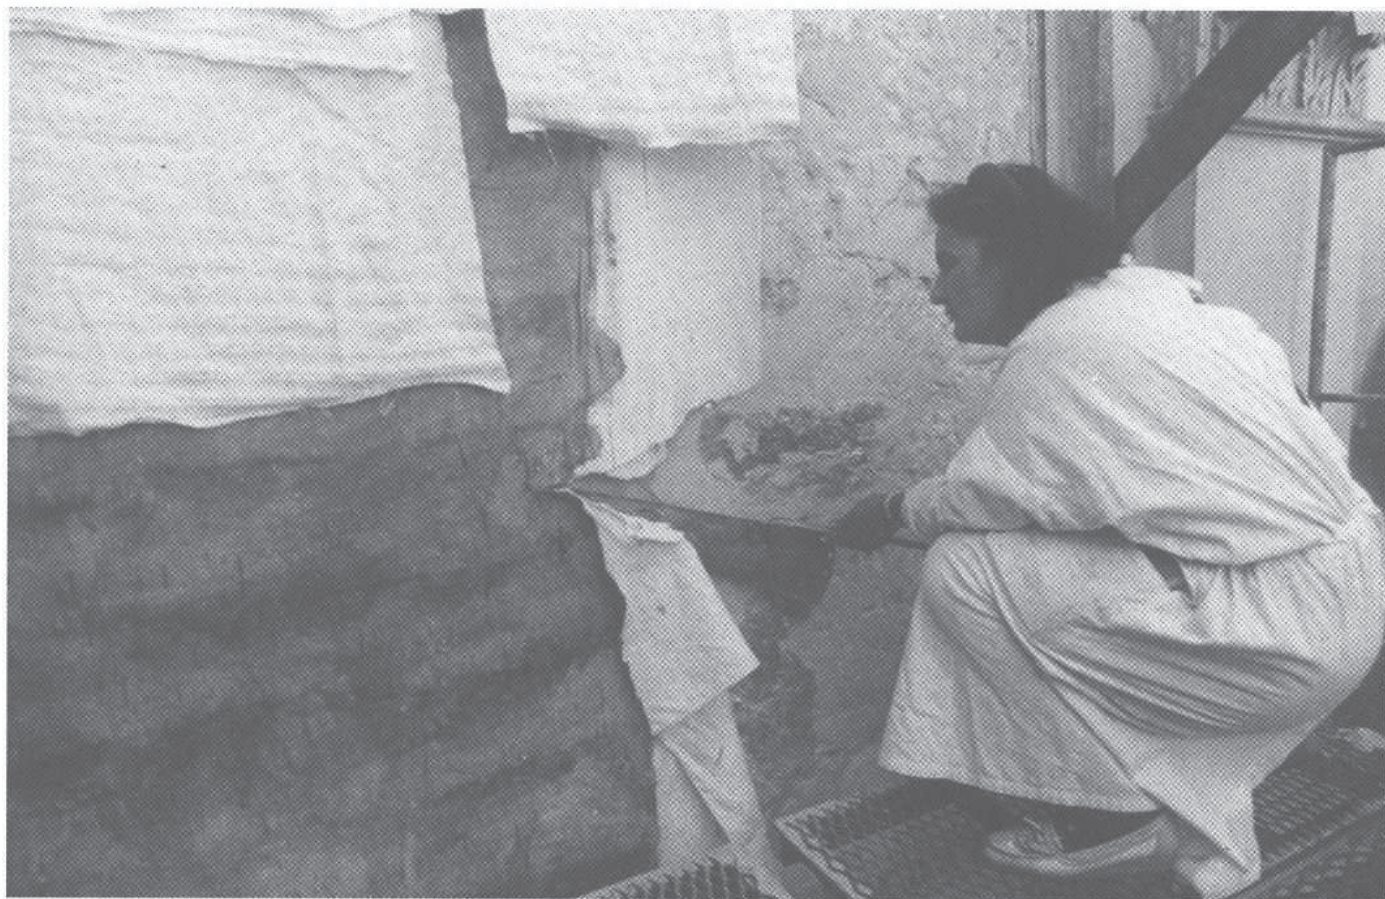
3. „Łódź Ulissesa i Syreny” – odcinanie malowidła od muru.

Odpilowywanie polegało na uważnym operowaniu narzędziami, ciągłej kontroli głębokości pracy narzędzia pod powierzchnią lica malowidła. W trakcie odpilowywania napotymano na czopy z zastrzyków polioctanowych z dawnych konserwacji, twarde głębokie kity piaskowo-wapienne oraz wypełniacz ceramiczny w warstwie arricciato. Malowidła po odcięciu swobodnie zawisły na konstrukcji asekuracyjnej. Był to drążek

odpowiednio umocowany nad malowidłem (z przytwierdzonymi obrzeżami poszczególnych warstw facingu), który w tym momencie przejął rolę nośnika.

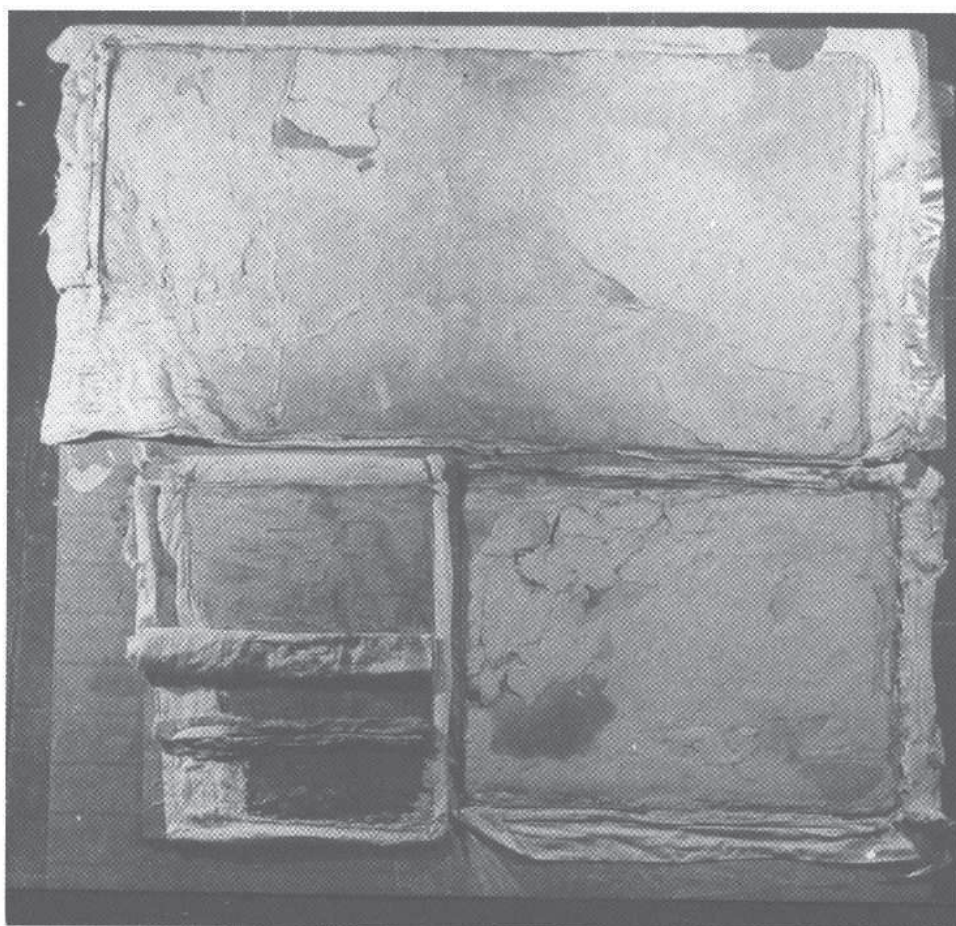
4. „Łódź Ulissesa i Syreny” – w trakcie konserwacji. Widoczny fragment I i III po wyszlifowaniu od strony odwrocia; IV fragment od strony lica w trakcie usuwania facingu.

Kolejnym etapem prac konserwatorskich było opracowanie odwrocia malowideł. Nadmiar wyprawy wapienne-piaskowej spiłowano do grubości ok. 2-3 mm, po czym odwrocie nasączono 10% emulsją akrylową (Primal AC 33). Widoczne na nim były dniówki autorskie, a w miejscach gdzie warstwa tynku była bardzo cienka (0,5 mm) – także wyciskany rysunek. Powierzchnię wyrównano zaprawą o składzie: kazeina wapienna oraz spiłowany stary tynk. Ponownie odwrocie nasączono 5% Primałem AC 33.

Rozpoczęto usuwanie kolejnych warstw płócien zabezpieczających lico obrazu. Klej colletta rozpułchniono gorącą wodą i zmywano gąbkami. Rozmozione płótna dodatkowo traktowano parą wodną, która działała bardziej efektywnie na usuwaną collette, a zarazem obiekt nie ulegał nadmiernemu nawil-

goceniu. Kolejne warstwy płótna delikatnie zwijano w rulon, uważając aby nie uszkodzić rozpułchnionej warstwy malarskiej. Po zdjęciu facingu lico obiektu domywano ciepłą wodą z resztek colletty. Usunięto stare i popękane kity z pociemniałymi retuszami. Ubytki wyprawy uzupełniono kitem wapienno-piaskowym z dodatkiem starego, przesianego tynku i polioctanu winylu, jako plastyfikatora. Głębsze ubytki wypełniono kitem dwuwarstwowo. Ich powierzchnię opracowywano packą filcową na mokro, uzyskując fakturę podobną do oryginalnej.

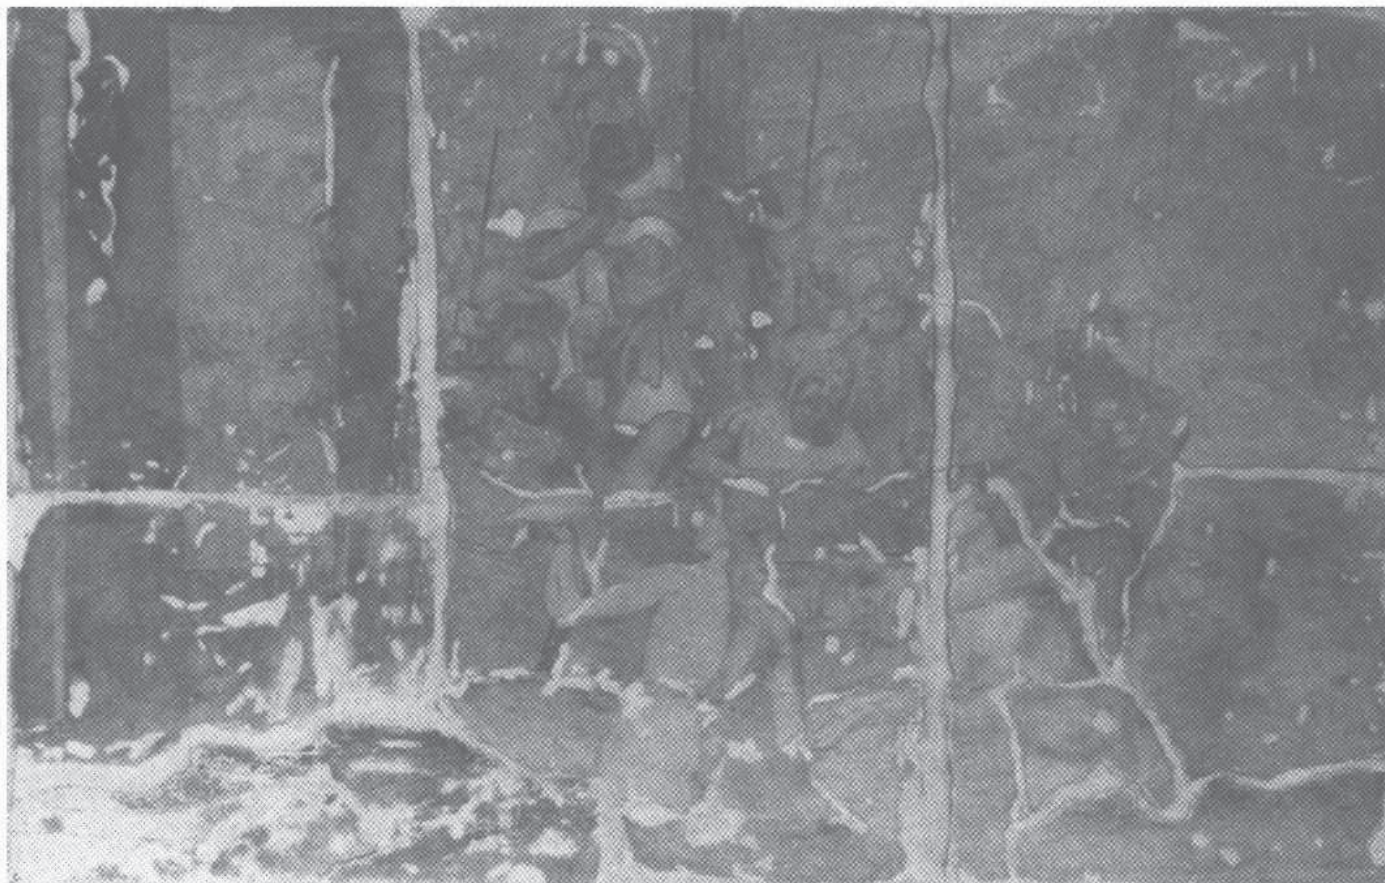
5. „Łódź Ulissesa i Syreny” – stan w trakcie konserwacji. Złożone pięć fragmentów malowidła w całość, podczas kitowania ubytków.

Fragmenty złożono w całość malowideł. Dopasowanie poszczególnych części ułatwiły widoczne na odwrocie dniówki autorskie. Tak przygotowany obiekt zakleiono warstwą tetry na kazeinę wapienną z polioctanem winylu w dyspersji wodnej. Całość powierzchni odwrocia malowideł pokryto szpachlówką wyrównawczą-kredą i polioctanem winylu w dyspersji wodnej (POW). Pozostawiono do wyschnięcia pod przyciskiem płyty perforowanej.

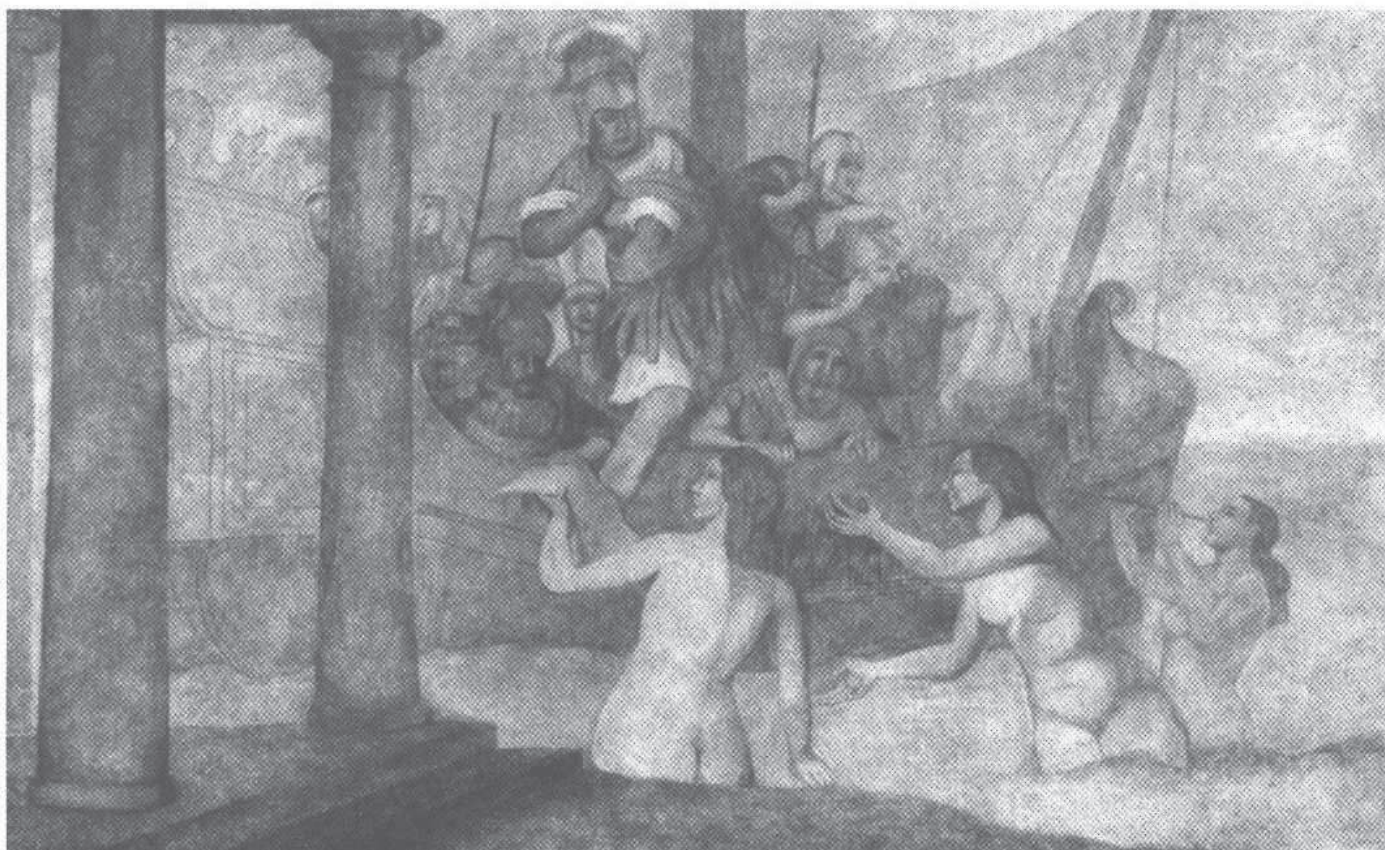
6. „Łódź Ulissesa i Syreny” – po konserwacji.

Na koniec przystąpiono do rozwiązań artystyczno-estetycznych: punktowania i rekonstrukcji scalającej. W miejscach dużych ubytków nakładano laserunkowo kolor lokalny, po czym rekonstrukcję brakujących kompozycji wykonano kropką; użyto suchego pigmentu ze spoiwem akrylowym (Primal AC 33).

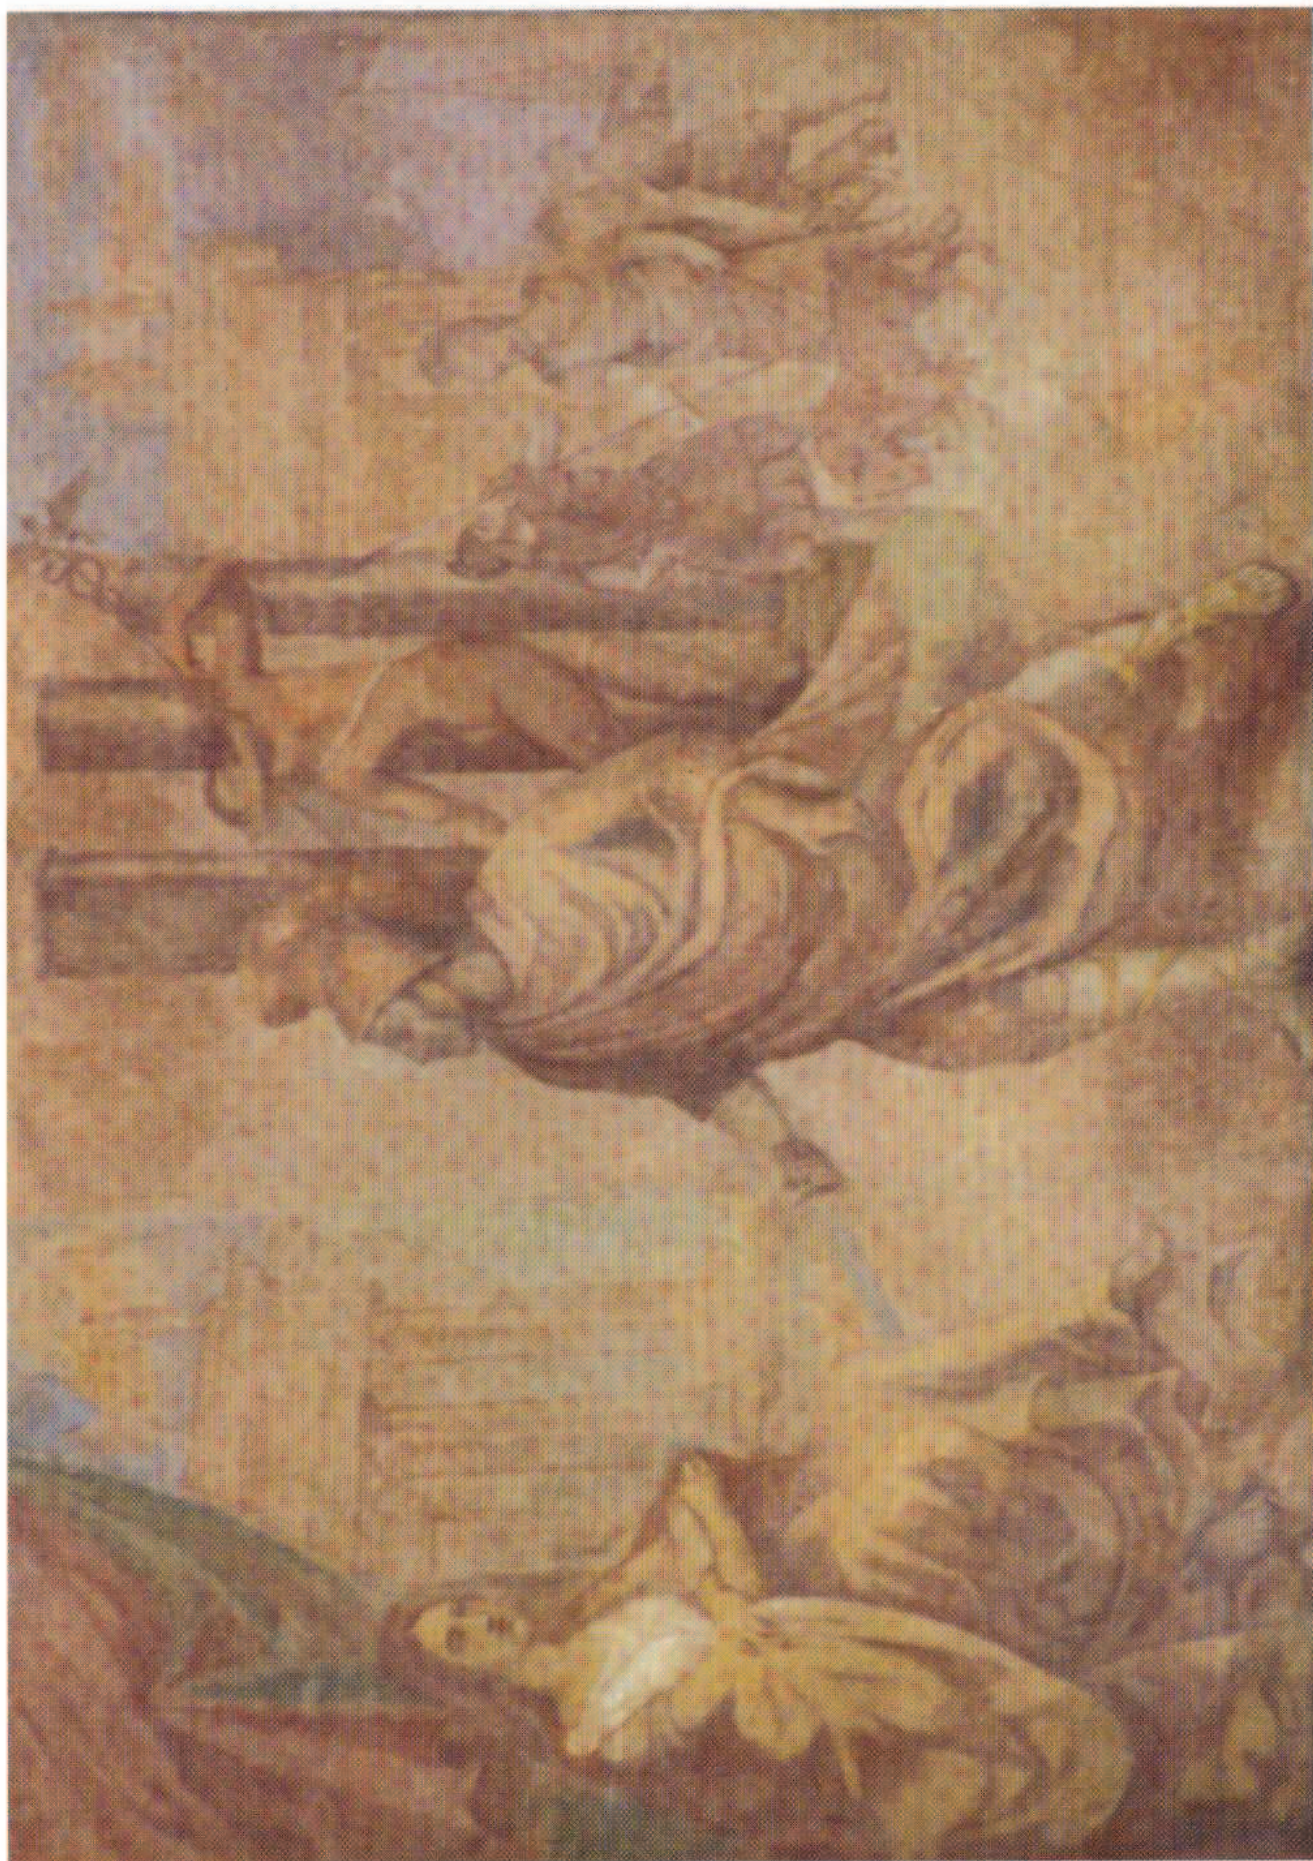
7. „Odysseusz u Circe” – po konserwacji.
