ZASADY I ZMIANY ORGANIZACJI PRZESTRZENI OTOCZENIA REZYDENCJI KRÓLEWSKIEJ W WILANOWIE W ŚWIETLE BADAŃ ARCHEOLOGICZNYCH 2003–2008

Andrzej Jankowski

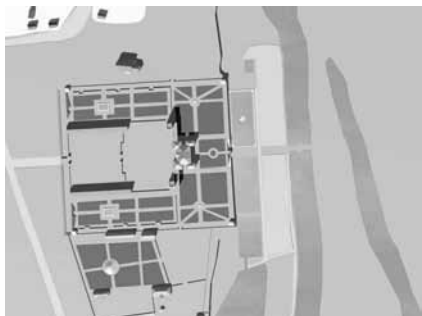
s. 93 ► il. 1
Założenie rezydencjonalne, układ i zasady podziału (T. Żebrowski)

Jednym z najistotniejszych ustaleń, dotyczących najstarszych dzieł Wilanowa, jest potwierdzony archeologicznie, utrzymywany do dnia dzisiejszego, układ przestrzenny założenia rezydencjonalnego. **il. 1** Królewska posiadłość została zaprojektowana wzdłuż osi głównej – biegnącej w linii wschód–zachód – opartej o zasady złotego podziału. Zasady tego podziału geometrycznego zgodne są z ideą XVII-wiecznego ogrodu włoskiego. Tarasowy układ ogrodów, wspartych murem oporowym, zdobionym grotą i zdrojami, nad którym góruje bryła pałacu, znajdujemy w wielu przedstawieniach rezydencji włoskich pochodzących z epoki³.

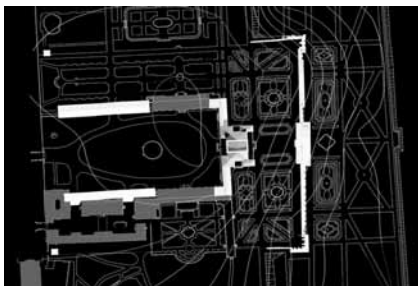
il. 2 Plan warstwowy z zaznaczeniem XVII-wiecznych elementów architektonicznych, tworzących najwcześniejszy zarys rezydencji. Kolorem jaśniejszym oznaczono bryłę pałacu, budynki gospodarcze dziedzińca wstępnego, grotty zachodnie i mur oporowy (T. Żebrowski)

Wszystkie te elementy znajdujemy również w Wilanowie. Pałac barokowy stanowił centrum założenia osiowego. Po stronie zachodniej znajdował się dziedziniec, natomiast po stronie wschodniej – ogród. Architekci królewscy⁴, przystępujący do budowy rezydencji w końcu lat siedemdziesiątych XVII w., w sposób mistrzowski wykorzystali naturalne walory terenu. **il. 2**

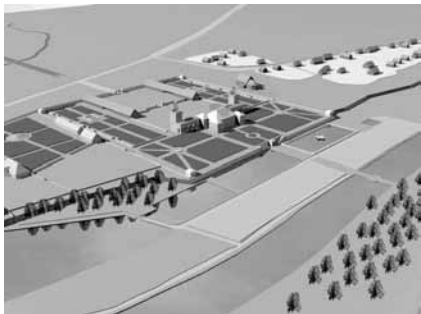
s. 93 ► il. 3 Rekonstrukcja założenia, lata 80. XVII w. (T. Żebrowski)

Najstarszą formę założenia pałacowego tworzył niewielki, parterowy budynek dworski, systematycznie rozbudowywanym w toku wieloletniej budowy rezydencji. Przed budynkiem znajdował się dziedziniec honorowy, oddzielony od dziedzińca wstępnego murem spinającym od wschodu szczyty budynków gospodarczych. **il. 3** Zgodnie z zasadami złotego podziału, główna oś założenia pałacowo-ogrodowego dzieliła je na dwie symetryczne części. Podział ten czytelny jest w ramach dziedzińca pałacowego ograniczonego murem i galeriami pałacowymi zwieńczonymi wieżami. Odnajdujemy go również w części gospodarczej dziedzińca wstępnego i ogrodach fruktyfikujących, ułożonych symetrycznie na północ i południe od zabudowań gospodarczych.

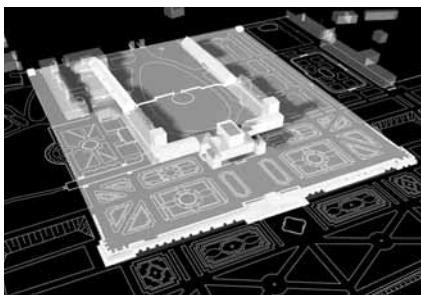
il. 4 Rekonstrukcja założenia, lata 90. XVII w. (T. Żebrowski)

rezydencję, łączącą cechy dworu szlacheckiego, włoskiej willi ogrodowej i francuskiego pałacu w stylu Ludwika XIV. Należy założyć, że zmiany te były wynikiem osobistych decyzji monarchy oraz, co nie jest bez znaczenia, podyktowane były wymogami natury technicznej⁷. Już w końcu XVII w. powstała forma muru oporowego silnie akcentowanego bastionami i wysuniętą grotą. Również wtedy zasypano trzy sadzawki na tarasie dolnym, który został przekształcony w ogród. **il. 4** Ukształtowana wówczas generalna forma założenia pałacowo-ogrodowego przetrwała do dnia dzisiejszego.

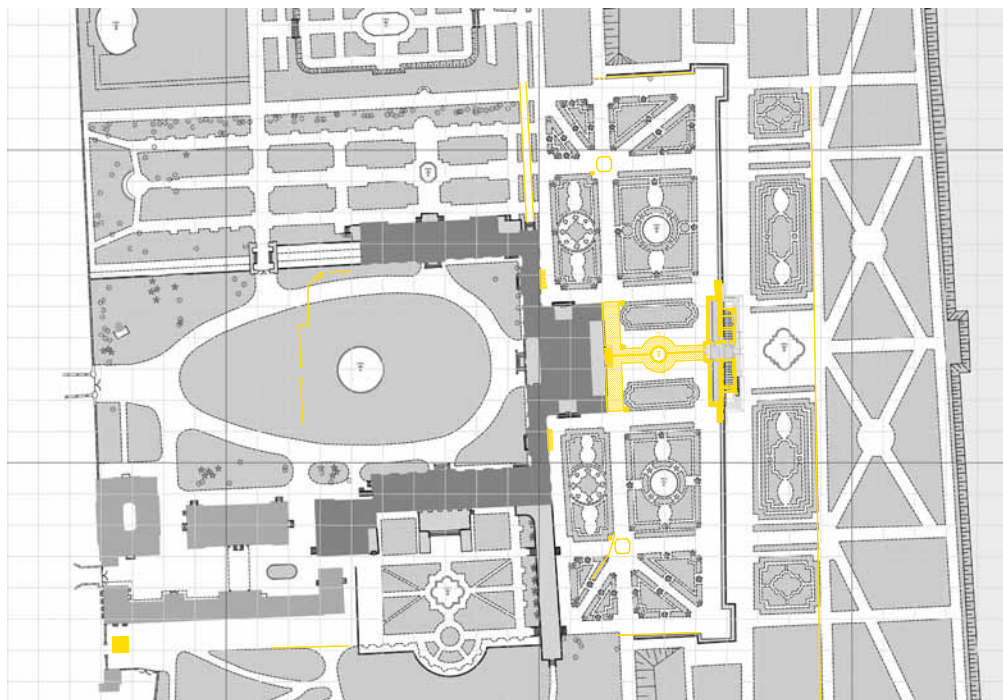
il. 5 *Elementy XVII-wiecznego ogrodu potwierdzone archeologicznie.
Kolorem oznaczono relikty architektury ogrodowej (R. Kamiński)*

Wilanów królewski to jednak nie tylko architektura wielkoprzestrzenna. W trakcie badań wykopaliskowych, w warstwach zalegających około 30-40 cm poniżej współczesnego poziomu ogrodu, odkryto liczne ślady małej architektury ogrodowej oraz elementy infrastruktury związane z ogrodem. **il. 5**
