O POTRZEBIE PRZEPROWADZENIA BADAŃ ARCHEOLOGICZNO-ARCHITEKTONICZNYCH W WESTYBULU I GABINECIE HOLENDERSKIM PAŁACU WILANOWSKIEGO

Maciej Dariusz Kossowski

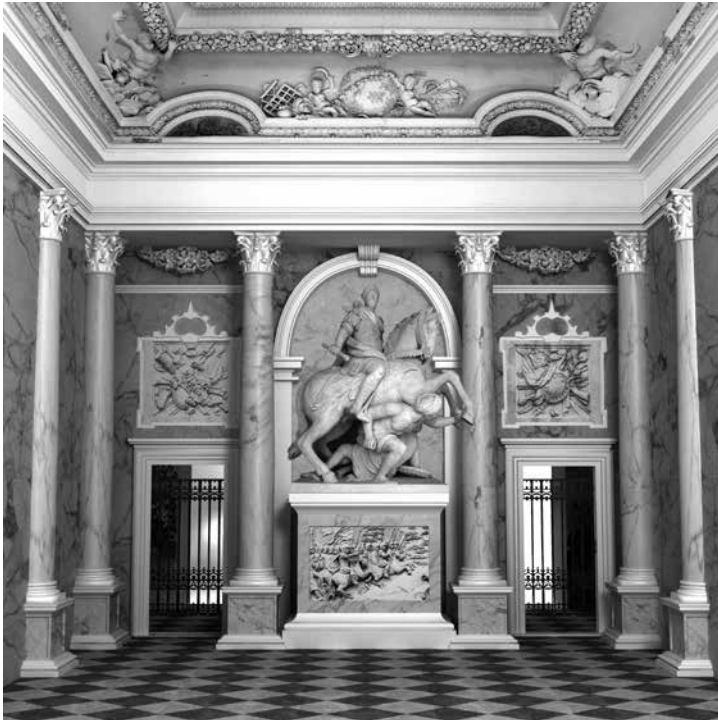
il. 95 Wielka Sień – hipotetyczny wygląd ściany wschodniej westybulu wg rekonstrukcji Wojciecha Fijałkowskiego w opracowaniu graficznym Klaudiusza Ostrowskiego; Muzeum Pałacu Króla Jana III w Wilanowie

Na podstawie tych źródeł hipotetyczny wygląd ściany wschodniej westybulu zrekonstruował w 2009 r. Wojciech Fijałkowski w opracowaniu graficznym Klaudiusza Ostrowskiego⁸. [il. 95](#) Ogólny obraz przestrzenny tej rekonstrukcji zdawał się nie nasuwać obaw co do jej poprawności. Wynika z niego, że ściana oddzielająca westybul od Gabinetu Holenderskiego nawiązuje do antycznego łuku triumfalnego trójtraktowego, z tą różnicą, iż przejścia utraciły funkcję komunikacyjną. W wilanowskiej wersji przejście środkowe antycznego łuku uzyskało formę wysmukłej arkady zaakcentowanej w pełnej ścianie. Przed nią stanął prawym bokiem, na wysokim postumencie, pomnik konny Jana III. Sięgające połowy wysokości arkady przejścia boczne zostały zamknięte ozdobnymi kratami. Między nimi wznoszą się cztery marmurowe kolumny ustawione na piedestałach i zwieńczone kapitelami korynckimi, na których spoczywa belkowanie pozbawione dekoracyjnego fryzu, a na nim opiera się faseta. Nad bocznymi przejściami rekonstruktorzy umieścili reliefy wpisane w pole kwadratu, zapożyczone z płycin zdobiących przypory bramy wilanowskiej, powyżej gzymsowe listwy i kwietne festony. Do ozdobienia postumentu grupy pomnikowej wybrano jedną z płycin reliefowych z attyki pałacu od strony frontowej. Dostrzegalną nieścisłością tej rekonstrukcji jest układ kopyt konia wysuniętych przed kolumnę, co stanowi rozbieżność między płaszczyzną wertykalną grupy pomnikowej a także płaszczyzną ustawienia postumentu.

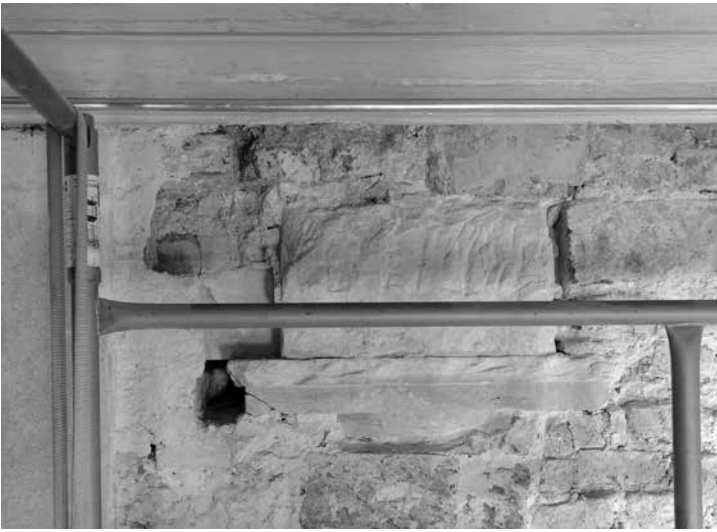
il. 96 Wielka Sień – kapitele z fragmentami trzonów kolumn odkryte podczas prac konserwatorskich w 2010 roku (a i b); Muzeum Pałacu Króla Jana III w Wilanowie, fot. Wojciech Holnicki

Podczas przeprowadzonych niedawno prac renowacyjnych w Gabinetcie Holenderskim dokonano odsłonięcia pierwotnych elementów wystroju architektonicznego w ścianie zachodniej tego pomieszczenia. Po obu stronach współcześnie istniejącego przejścia między Gabinetem a Wielką Sienią odkryto dwa kapitele z fragmentem trzonu kolumny, [il. 96](#) a ponadto z prawej strony jej bazę. [il. 97](#) Owe kolumny zostały wykonane w porządku tokańskim. Na początku XVIII w., w związku ze zmianą metrażu obu pomieszczeń kosztem westybulu, straciły rację bytu jako wolno stojący element⁹ i zostały obmurowane nową ścianą.

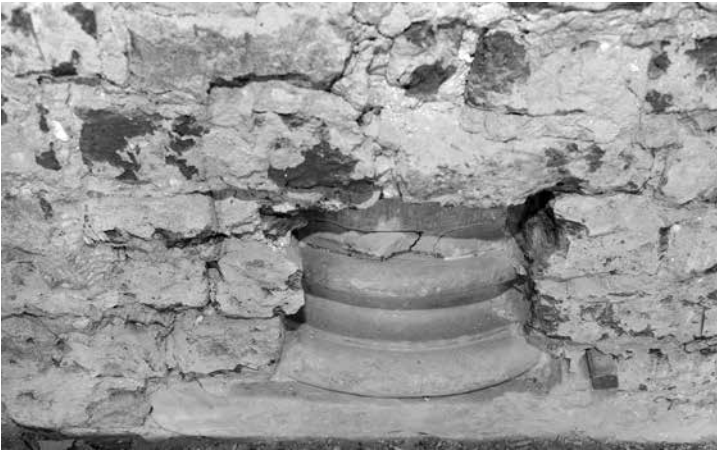
il. 97 Wielka Sień – baza kolumny odkryta między Gabinetem a Wielką Sienią podczas prac konserwatorskich w 2010 roku; Muzeum Pałacu Króla Jana III w Wilanowie, fot. Wojciech Holnicki
